HANDBUCH

„Troubleshooting für KATANA™ Zirconia“

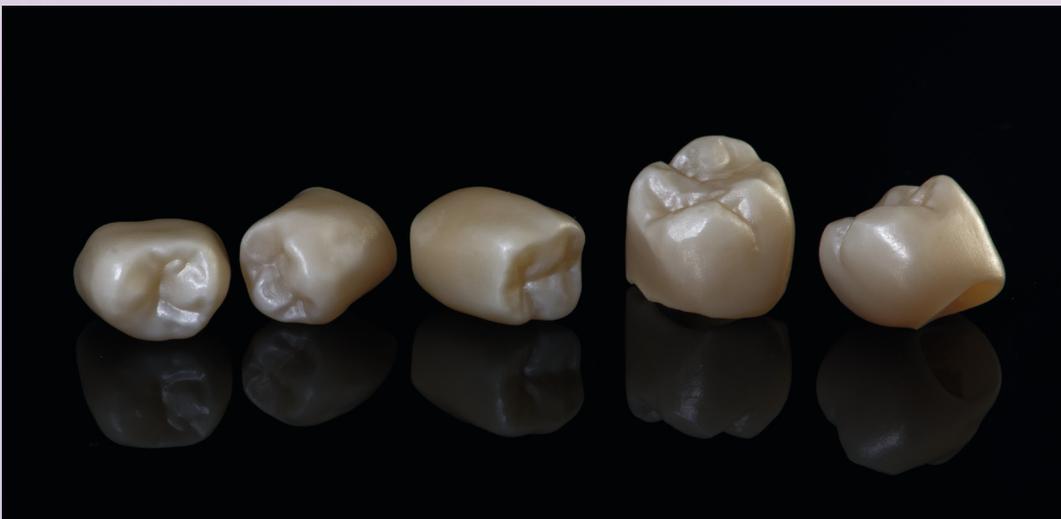
Die transluzenten Eigenschaften von Zirkonoxid sind Grundlage für natürlich wirkende lichteptische Eigenschaften. Hat die Restauration nach dem Sintern nicht die gewünschte Transluzenz, kann dies verschiedene Ursachen haben.

Zirkonoxid-Kronen mit ausgeprägter Opazität, insbesondere im typischerweise transluzenten Schmelzbereich.

- Prüfen Sie die Positionierung der Restauration im Rohling (Nesting). Bei einem Multi-Layered Zirkonoxid sollte die Restauration innerhalb der Schichten korrekt platziert werden. Die richtige Positionierung ist mittig im Block.
- Bevorzugen Sie beim CAM-Prozess das **Trockenfräsen**. Nassfräsen – in der Regel für glaskeramische Werkstoffe indiziert –, ist möglich. Beim Nassfräsen von Zirkonoxid kann das Kühlwasser ggf. das Erreichen des angegebenen Transluzenzwerts beeinträchtigen. Wird für das Herstellen von Zirkonoxid-Restaurationen das Nassfräsen verwendet, achten Sie darauf, dass die Restauration vor dem Sintern vollständig getrocknet ist.

- Verzichten Sie auf ein Sandstrahlen der Restaurationsoberfläche. Sandstrahlen kann die Entwicklung der Transluzenz beeinträchtigen.

- Prüfen Sie, ob die **Sinterparameter** (Herstellerangaben) eingehalten werden. Bei zu niedriger Temperatur wird das Zirkonoxid nicht vollständig durchgesintert. Dies hat eine verringerte Transluzenz zur Folge.

- Achten Sie auf die **korrekte Positionierung** der Restauration **im Sinterofen** und verwenden Sie entsprechendes Sinterzubehör (z. B. Sinterschalen). Die Restauration sollte sich beim Sintern im Hitzezentrum des Ofens (mittig) befinden.

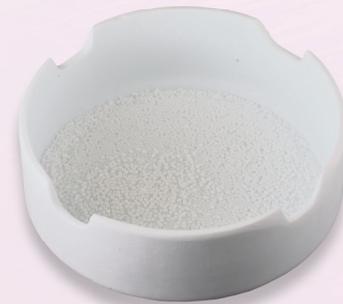
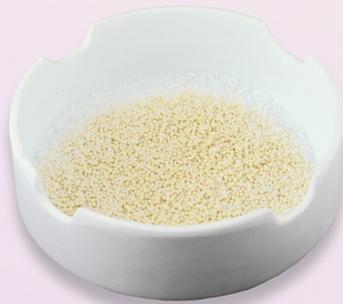
Kürzlich ausgetauschte weiße Sinterperlen (oben) und bereits verfärbte, gelbliche Sinterperlen (unten), die sofort ausgetauscht werden sollten.

- Tauschen Sie regelmäßig die **Sinterperlen** aus, spätestens wenn erste Verfärbungen sichtbar werden.
- **Kalibrieren Sie den Sinterofen** regelmäßig, um eine exakte Brenntemperatur zu gewährleisten, z. B. mithilfe von TempTABS oder PTC-Ringen (PTC = process temperature control). Wenn Sie Hilfe benötigen, wenden Sie sich an Ihren Produktberater von Kuraray Noritake.

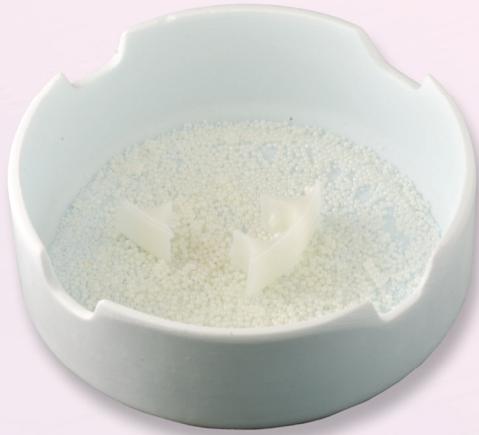
Ofendekontamination: Reste von nicht eingefärbtem, hochtranslucentem Zirkonoxid in einer Sinterschale auf Sinterperlen platziert.

- Eine bläulich-graue Färbung und geringe Farbsättigung sind häufig auf mineralische Rückstände in der Brennkammer zurückzuführen. Diese können durch einen Dekontaminationsbrand entfernt werden. Wählen Sie das **Dekontaminationsprogramm** am Ofen und bestücken Sie die Brennkammer mit hochtranslucenten, nicht eingefärbten Zirkoniumoxid-Rohlingen. Nach Abschluss des ersten Dekontaminationsbrandes ist an der Farbintensität der ursprünglich weißen Zirkonoxidreste zu erkennen, ob ein zweiter Dekontaminationsbrand erforderlich ist.

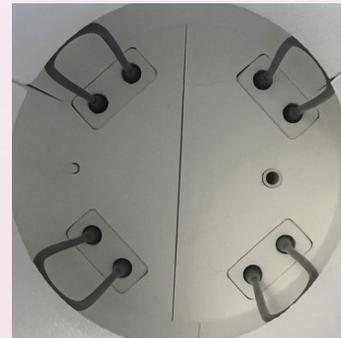
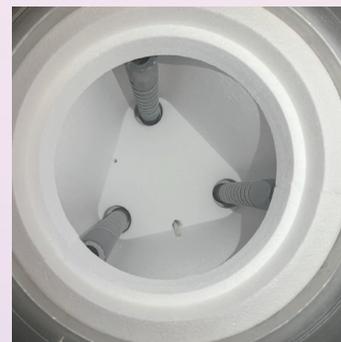
- Grünliche oder gelbliche Verfärbungen können Hinweis für ein alterndes **Heizelement aus Molybdändisilizid** (MoSi_2) sein. Das Innere der Heizelemente besteht aus Molybdän (Mo), das von einer Schutzschicht aus Siliziumoxid umgeben ist. Ist die Schutzschicht beschädigt, wird das Molybdän im Inneren freigelegt und reagiert mit dem Sauerstoff in der Brennkammer. Dabei entsteht Molybdänoxid (MoO_3), das gemeinsam mit Ionen und Metalloxiden grün-gelbliche Verfärbungen auf der Restaurationsoberfläche verursachen kann. Zunächst kann ein Regenerationsbrand das Problem lösen, allerdings nur vorübergehend. Letztlich ist in der Regel der Austausch des Heizelements die einzige Option. Vermeiden lässt sich das Problem durch den Gebrauch von Öfen mit Heizelementen aus Siliziumcarbid (SiC). Diese sind alterungsbeständig, verursachen keine Verfärbung des Brennguts und liefern konstante Brenntemperaturen.

Heizelemente aus Molybdändisilizid (oben) und Siliziumcarbid (unten). Heizelemente aus Siliziumcarbid sind alterungsbeständig und daher zu bevorzugen.

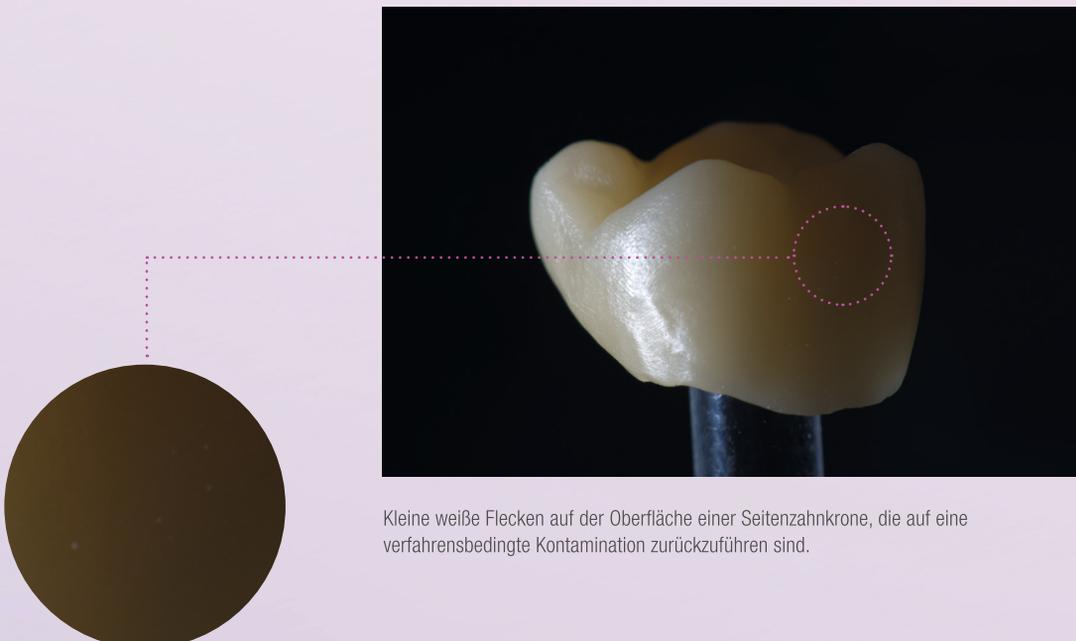
Weißliche Verfärbungen oder Flecken auf der Zirkonoxid-Oberfläche können durch verschiedene Ursachen während und vor dem Sinterprozess entstehen. Generell deuten White Spots auf verfahrensbedingte Verunreinigungen hin. Diese entstehen beispielsweise durch Fremd-Frässtaub oder das Verwenden von Fräsern, die entweder zu grob sind und/oder für andere Werkstoffe verwendet werden, wodurch es zu Kreuzkontaminationen kommen kann. Zudem ist der Kontakt mit Wasser („verunreinigtem“ Wasser wie Leitungswasser) kritisch.

Kleine weiße Flecken auf der Oberfläche einer Seitenzahnkrone, die auf eine verfahrensbedingte Kontamination zurückzuführen sind.

- Reinigen Sie die Fräsmaschine vor dem Fräsen von Zirkonoxid, beispielsweise von **Schmierkühlmittel oder ggf. sogar metallischen Spänen**.
- Wir empfehlen die Trockenverarbeitung von Zirkonoxid. Sollten Sie Zirkonoxid in der Nassbearbeitung (CAD/CAM-Prozess) fräsen und dieselbe Maschine für die Verarbeitung von Glaskeramik verwenden, ist der Einsatz eines Systems mit **drei Wassertanks** empfohlen. Ein Tank enthält Waschwasser. Der zweite Tank ist für die Verarbeitung glasbasierter Werkstoffe mit Wasser und Zusätzen gefüllt. Der dritte Tank enthält für die Verarbeitung von Zirkonoxid gereinigtes/destilliertes Wasser ohne Zusätze.

- Entfernen Sie nach dem Fräsen den **Frässtaub** von der Restaurationsoberfläche gründlich, z. B. mit einem weichen Pinsel. Nutzen Sie nur ölfreie Druckluft.
- Weiße Flecken können auch entstehen, wenn **Reste von Silikon** vor dem Brennen auf der Oberfläche der Zirkonoxid-Restaurationen bleiben.
- Finden Sie heraus, ob ölverschmierte Substanzen aus dem Kompressor kommen. Verunreinigungen durch **austretendes Schmiermittel** („Ölnebel“), das sich vor dem Brennen auf der Zirkonoxid-Oberfläche ablagert, können zu weißlichen Flecken führen.

- Reinigen, warten und kalibrieren Sie den Sinterofen regelmäßig. Die Oberfläche des **Heizelements im Sinterofen** sollte nicht rau bzw. beschädigt sein bzw. sollte sich keine Oxidschicht ablösen. Auch dies kann weiße Flecken auf der Restauration verursachen.
- Weiße Flecken kommen häufig auch von **verunreinigten Sinterperlen**, welche vorwiegend aus Aluminiumoxid bestehen. Diese saugen sich mit Metalloxiden voll, verfärben sich und die Oberflächenglätte geht bei mehrfachen Bränden verloren. Dadurch entstehen vor allem auf den Auflageflächen zur Restauration Übertragungsbereiche, die opak weißlich erscheinen.
- Auch **verfärbtes Sinterzubehör** kann weiße Flecken verursachen. Achten Sie darauf, dass Sinterplatte und/oder Sinterperlen nicht verfärbt sind.

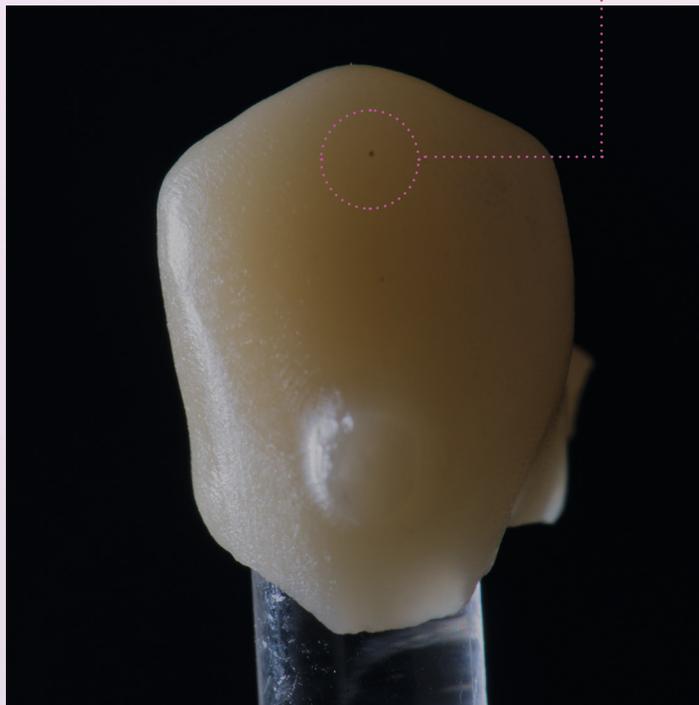
Dunkle Stellen, deutlich sichtbare schwarze Einschlüsse etc. in der Zirkonoxid-Restauration sind in der Regel auf Verunreinigungen zurückzuführen.

Dunkle Flecken auf einer Restauraionsoberfläche nach dem Fräsen, ebenfalls bedingt durch Verunreinigungen.

- Achten Sie darauf, dass die Verarbeitung von Zirkonoxid nicht direkt im Gussraum oder in unmittelbarer Nähe von **metallverarbeitenden Arbeitsplätzen** erfolgt.
- Verwenden Sie für das Fräsen und Ausarbeiten von Zirkonoxid keine Fräser, die zuvor mit metallischen Werkstoffen in Berührung kamen.
- Reinigen Sie den **Maschinen-Innenraum** der Fräsmaschine regelmäßig.

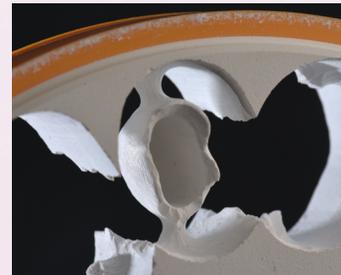
Wurde während des CAD/CAM-Fräsens die Restauration beschädigt und/oder nicht korrekt ausgefräst, ist dies in der Regel auf Bearbeitungsfehler bzw. auf Schwierigkeiten während des CAM-Fräsens zurückzuführen.

Beschädigte Restauration bei Entnahme aus dem Fräsgerät.

- KATANA™-Zirconia Disk: Stellen Sie sicher, dass zwischen der Innenseite des **Kunststoffrings (stützt die Scheibe) und den Rändern der Restauration ein Abstand von 2 mm** besteht. Das Fräsen mit einem Abstand von weniger als 2 mm zwischen Kunststoffring und Restauration oder eine tatsächliche „Kollision“ zwischen Fräser und Kunststoffring kann dazu führen, dass sich die Zirkonoxid-Scheibe beim Fräsen löst.

- KATANA™-Zirconia Disk: Finden Sie heraus, ob das **Anzugsdrehmoment des Kunststoffrings** angemessen war. Wird KATANA™ Zirconia mit einem zu starken Drehmoment an den Schrauben des Kunststoffrings angezogen, wird die Disk übermäßig belastet. Dies kann die zu fräsende Restauration schädigen.

- Prüfen Sie, ob die **rotierenden Werkzeuge** (Fräser) in der CAM-Einheit eine ausreichende Standzeit haben. Wird ein Fräser über das empfohlene Maß (Einheiten/Fräser) hinaus verwendet, kann dies das Fräsergebnis beeinträchtigen. Empfohlen wird der Austausch eines Fräasersets nach der Verarbeitung von 10 bis 15 Einheiten. Zu diesem Zeitpunkt liegt der Abnutzungsgrad bei etwa 50 Prozent. Bei längerem Gebrauch steigt die Gefahr, dass die Mikrostruktur des Zirkonoxids durch Mikrorisse und feinste Abplatzungen, verursacht durch stumpfe Werkzeuge, geschwächt wird und es zu Abplatzungen und Frakturen, insbesondere im Zwischengliederbereich, kommen kann.

- Prüfen Sie, ob das CAM-Fräsen mit geeignetem **Fräspfad** erfolgt ist. Wird die Zirkonoxid-Disk oder der Zirkonoxid-Block mit einem Werkzeugweg gefräst, bei dem die Frässtrategie fehlerhaft programmiert oder falsch ausgewählt ist (z. B. Geschwindigkeit, Vorschübe), kann dies das Fräsergebnis erheblich beeinträchtigen. Wenden Sie sich bei Bedarf an Ihren CAM-Softwarehändler.

- Finden Sie heraus, ob die Zirkonoxid-Disk oder der Zirkonoxid-Block während des CAM-Fräsens korrekt im **Rohlingshalter** installiert war. Ist die Disk oder Block falsch eingelegt, kommt das Zirkonoxid möglicherweise außerhalb des angegebenen Arbeitsbereichs mit dem Fräser in Kontakt. Dadurch kann sich die Restauration aus dem Halter gelöst haben. Wenden Sie sich bei Bedarf an den CAM-Softwarehändler.

- Achten Sie darauf, dass die Verbinder der Restauration ausreichend massiv gestaltet sind, um den beim CAM-Fräsen auftretenden Belastungen standzuhalten.

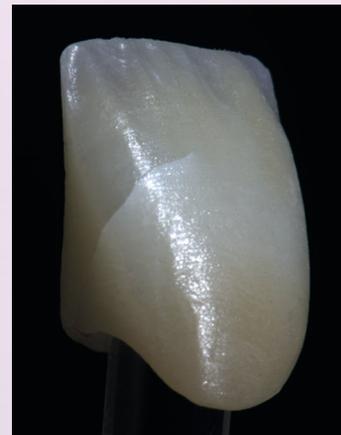
- Während des CAM-Fräsens entstandene **Mikrorisse** könnten dazu führen, dass die Restauration beim Brennen (z. B. Verblendkeramik) frakturiert. Tritt dieses Problem wiederholt auf, prüfen Sie bitte CAM-Fräser sowie die Frässtrategie.
- Achten Sie auf die korrekten **Gerüstdimensionen** (anatomisch verkleinerte Gerüstgestaltung, gleichmäßige Schicht an Verblendkeramik). Zirkonoxid besitzt eine geringe Wärmeleitfähigkeit, was bei der Hochtemperaturesinterung zu Eigenspannungen führen könnte. Bei zu dünnen Gerüstwandstärken kann eine massive Verblendschicht Zugspannungen auslösen, was zu Abplatzungen führt.

Frontzahnkrone mit einem Mikro-Cutback und Riss, der möglicherweise beim Fräsen entstanden ist.
