HANDBUCH

„Troubleshooting für KATANA™ Zirconia“

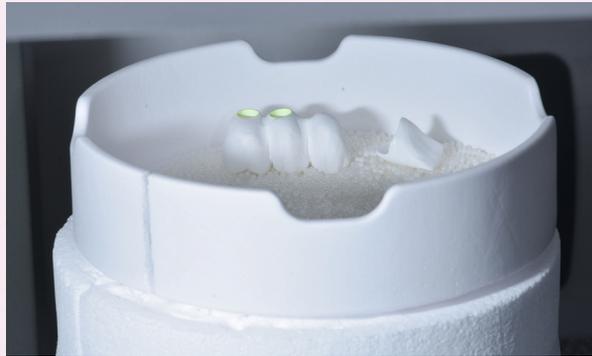
Korrekte Positionierung einer Krone und einer Brücke auf Sinterperlen in einer Sinterschale.

- Achten Sie auf die **korrekte Positionierung** der Restauration **im Sinterofen** und verwenden Sie entsprechendes Sinterzubehör (z. B. Sinterschalen). Die Restauration sollte sich beim Sintern im Hitzezentrum des Ofens (mittig) befinden.

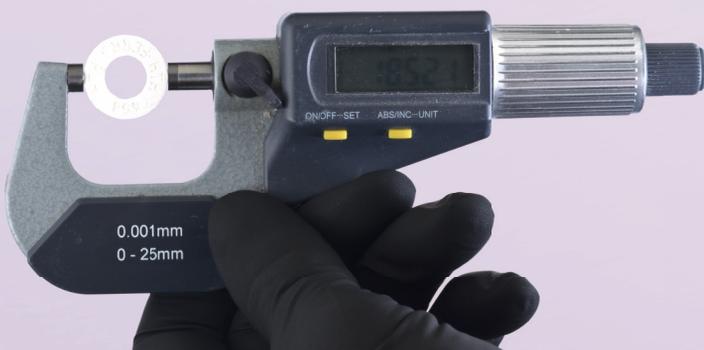
PTC-Ring in einem digitalen Messschieber. (PTC = process temperature control)

- Tauschen Sie regelmäßig die **Sinterperlen** aus, spätestens wenn erste Verfärbungen sichtbar werden.
- **Kalibrieren Sie den Sinterofen** regelmäßig, um eine exakte Brenntemperatur zu gewährleisten, z. B. mithilfe von TempTABS oder PTC-Ringen (PTC = process temperature control). Wenn Sie Hilfe benötigen, wenden Sie sich an Ihren Produktberater von Kuraray Noritake.

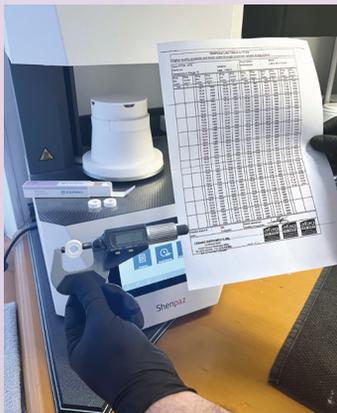
Ofenkalibrierung mit PTC-Ring, digitalem Messschieber und Temperaturliste.

- **Kalibrieren** Sie den Ofen regelmäßig, um eine exakte Temperaturführung zu gewährleisten.
